九州北部豪雨災害 2017

教訓と課題

2017年11月

CWS Japan

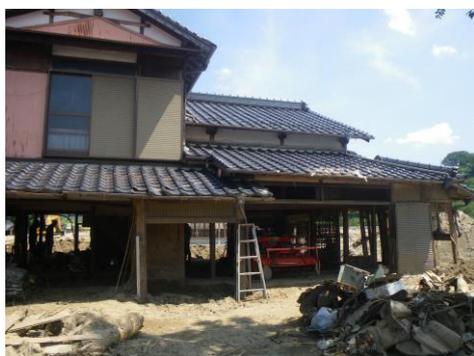
1F が土砂で埋まった家屋

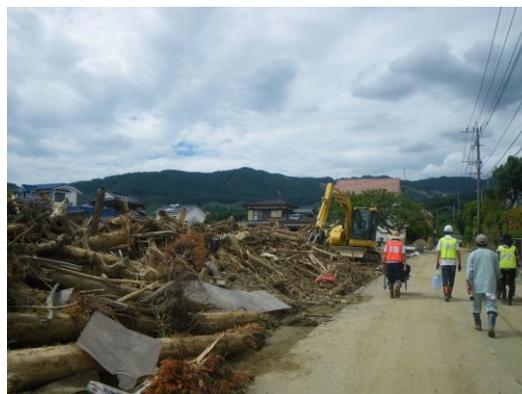
朝倉市杷木浜川地区の住宅街

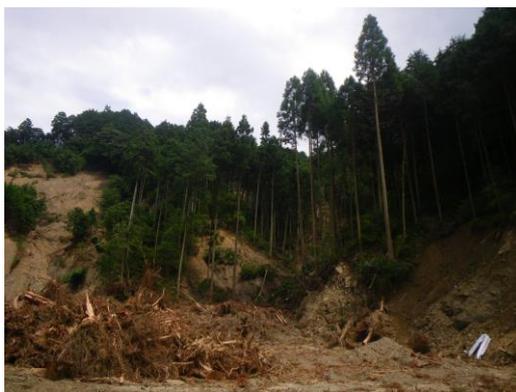
福岡県朝倉市山田地区に見られる
表層崩壊

5年前の豪雨と被災地域は重なるが、今回はより狭いエリアに豪雨が集中した。5年前の災害では見られなかった流木の流出が十数か所で河川を氾濫させ、被害を拡大させた。流木発生源には発生した山間部の地質の脆弱性もある。朝倉市杷木地区は真砂土と呼ばれる花崗岩が風化してできた「砂」であり、大量の水を含むと崩れやすい土質である。また、東峰村や日田市は安山岩と呼ばれる火成岩(火山性地質)である。このように元々の土質が脆弱であるところに猛烈な集中豪雨が襲ったことで表層崩落が起きた。

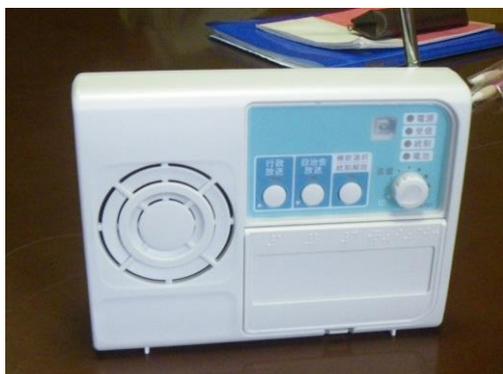
戸別受信機

地域住民への聞き取りの中で、多くの住民から防災行政無線が聞こえず、各世帯に防災情報を伝える戸別受信機が作動していなかったという声が聞かれた。毎日新聞電子版7月18日の記事でも豪雨により中継基地の送信所で不具合が生じたことが原因であると報道された。また、住民からは、豪雨で中継局の鉄塔が倒れたことが原因ではないかという話が聞かれた。そのため、杷木東林田区では、防災行政無線や戸別受信機からの情報なしで、区長と役員が集まり、川の状況を目視で判断し、夜間に豪雨の中、遠い指定避難所まで移動することはむしろ危険であると判断し、自宅待機を決めた。

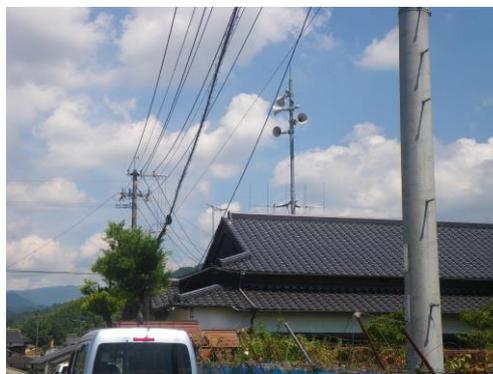
集落内に設置される行政防災無線
